Kirche ist ausgeräumt

Die gefasste Ausstattung ist zur Restaurierung auf Reisen gegangen

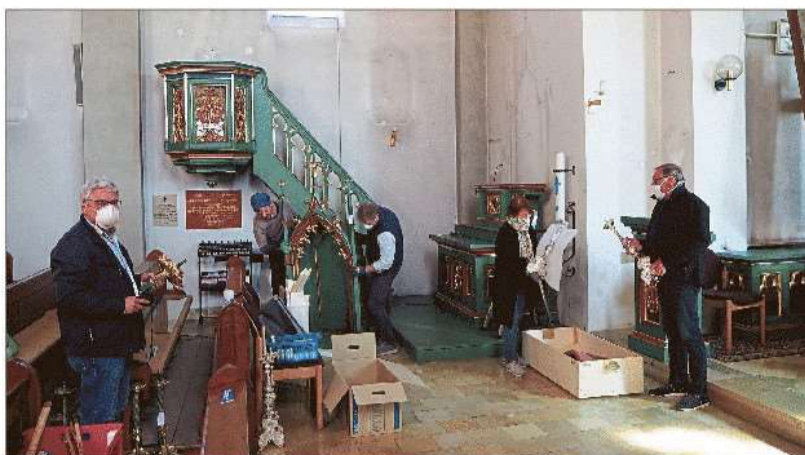
Die Stücke wurden vorsichtig demontiert und werden nun restauriert.
